Les Spéléologues du Causse de Limogne en Quercy

Projet d'extension d'un élevage de veaux  
sur la commune de Beauregard (46)  
présenté par Monsieur Jos VERHAERT

Enquête publique du 24/09/04 au 29/10/04

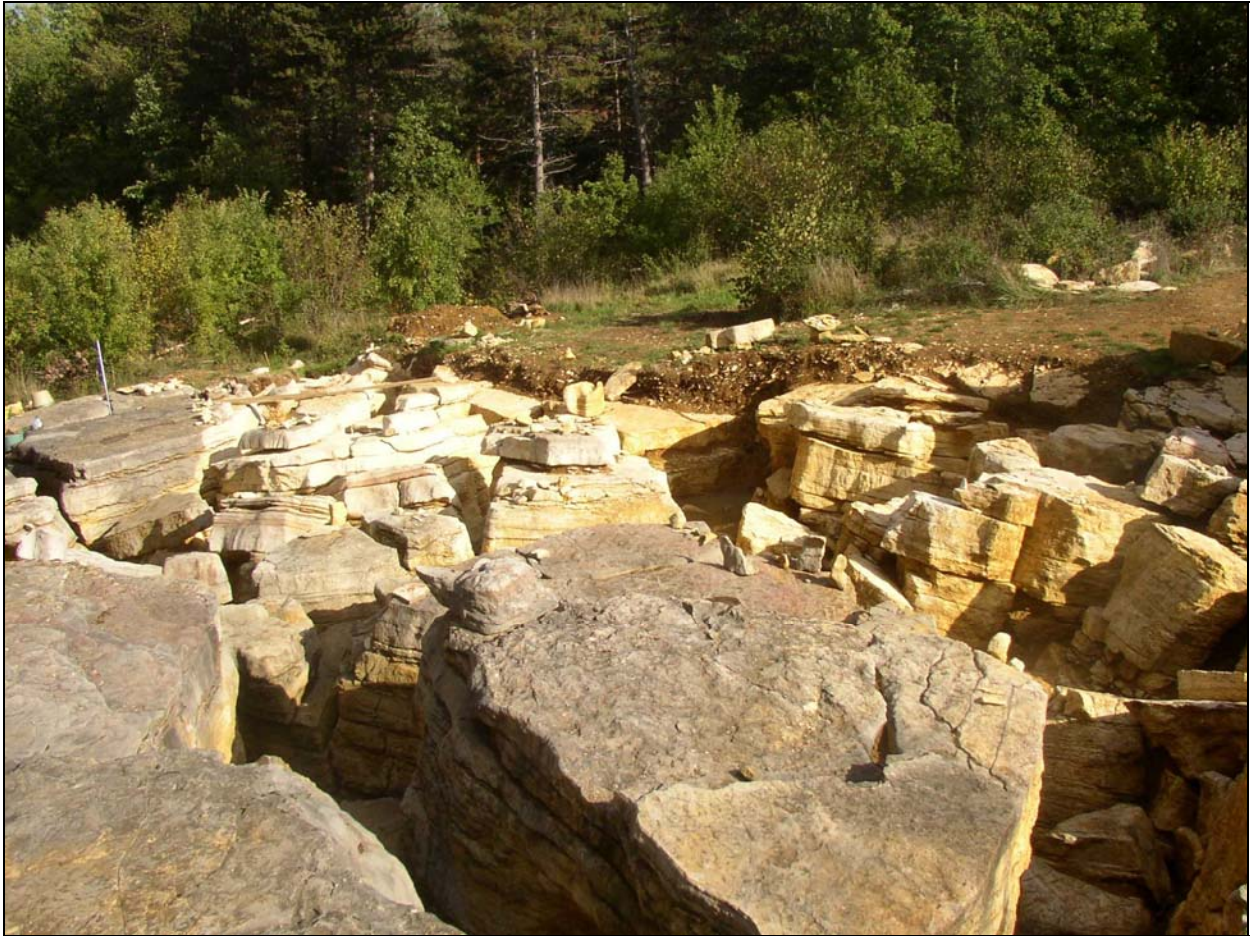
Zone décapée sur le secteur de la Gamassade, mise à jour d'une surface intensément lapiazée

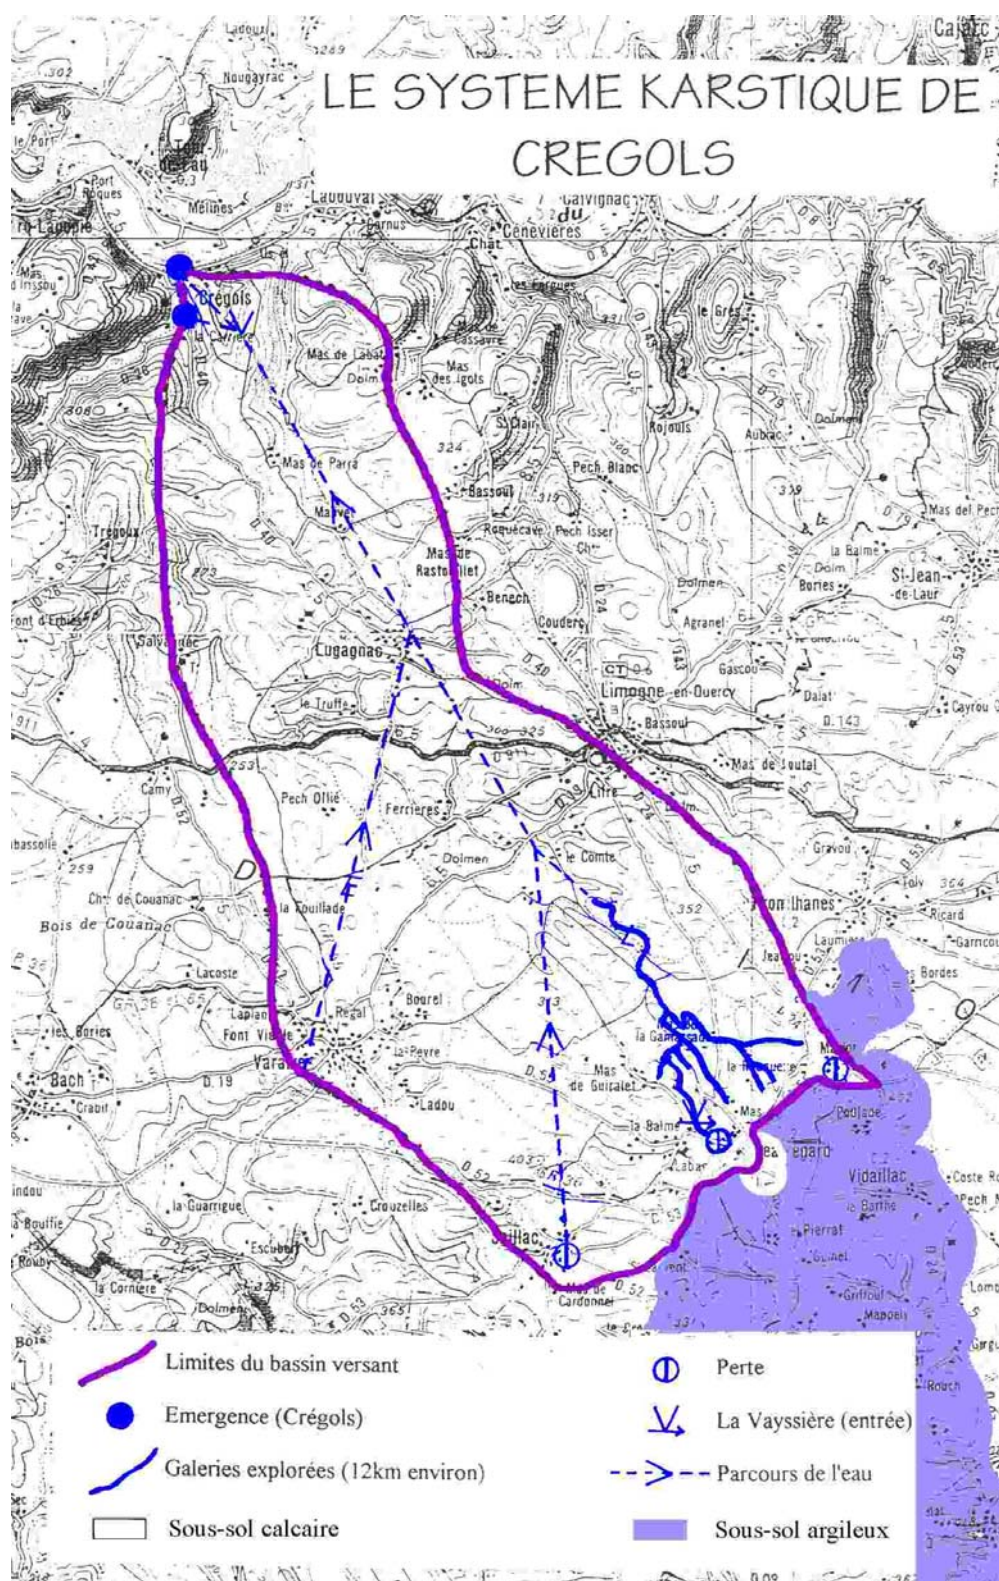
## Organisation générale du système karstique alimentant l'émergence captée de Crégols

L'émergence captée de Crégols draine une part importante de la bordure nord du causse de Limogne en Quercy.

L'alimentation est essentiellement assurée :

- par l'infiltration directe dans la masse carbonatée du causse,
- pour une petite partie, surtout dans le secteur de Beauregard, par des ruissellements concentrés sur les marnes imperméables du Terrefort jusqu'à quelques pertes au contact du calcaire.

La distance en ligne droite entre ces pertes et l'émergence atteint une quinzaine de kilomètres.

Report réalisé par « Les Spéléologues du Causse de Limogne-en-Quercy » d'après des données topographiques calées par repérage électromagnétique (balise de positionnement souterrain) pour le réseau de la Vayssière, des données géologiques pour les limites du bassin versant et les principaux axes de drainage.

Les données géologiques nous permettent d'identifier **trois axes principaux de drainage** :

- 1- Vers l'est du système de la branche de la Vayssière : qui draine toutes les infiltrations du secteur de Beauregard ainsi que les petites pertes mentionnées précédemment.
- 2- Au centre du système, le synclinal de Saillac constitue une gouttière naturelle avec un drainage très rapide (voir résultats des colorations).
- 3- Vers l'ouest la branche de Varaire : plus hypothétique, qui draine le secteur situé à l'ouest d'un petit anticlinal.

- **Zone 3** : faible sensibilité à l'épandage : définition plus ou moins correcte.  
Le recouvrement colluvial significatif mentionné (voir page 134 paramètre n°4) est dû au fait que ces zones se situent en contrebas de secteurs imperméables et donc que les eaux de ruissellement y ont entraîné un nappage par des marnes.  
De façon générale, dans ce cas, les eaux ruissellent sur les marnes puis, arrivées au contact du calcaire, se perdent et alimentent le réseau souterrain.  
Ces zones concentrent donc les écoulements et favorisent ainsi leur infiltration  
Voir page 4 du présent dossier : origine des eaux de la source de Crégols :

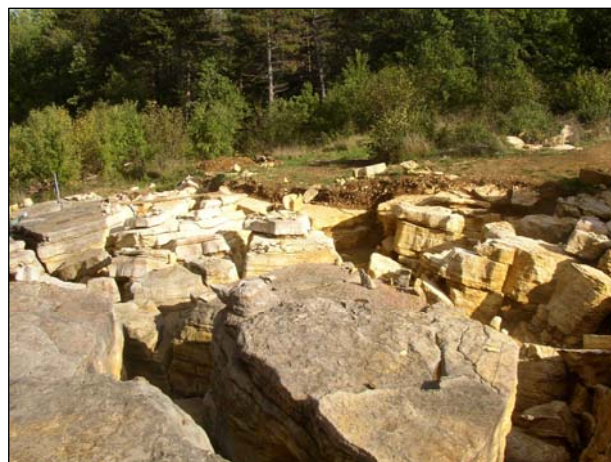
Sur le Causse, **les sols sont peu épais** hormis de façon excessivement ponctuelle au fond de certaines dolines. Ils **recouvrent directement des surfaces intensément lapiazées.**

La photo ci-contre, prise sur un secteur décapé par un artiste sculpteur vers la Gamassade (secteur en zone 2 du plan d'épandage envisagé), en témoigne.

- **Zone 1** : forte à très forte sensibilité à l'épandage : définition correcte mais **les limites sont mal placées**,
- **Zone 2** : sensibilité à l'épandage moyenne : définition incorrecte car il n'y a **pas de recouvrement argileux significatif**. L'homogénéité de l'épaisseur du sol, qui serait supérieure à 1m, supposée dans les préconisations est invraisemblable sur une zone de cause comme celle-ci. (voir photo page 6 du présent dossier)

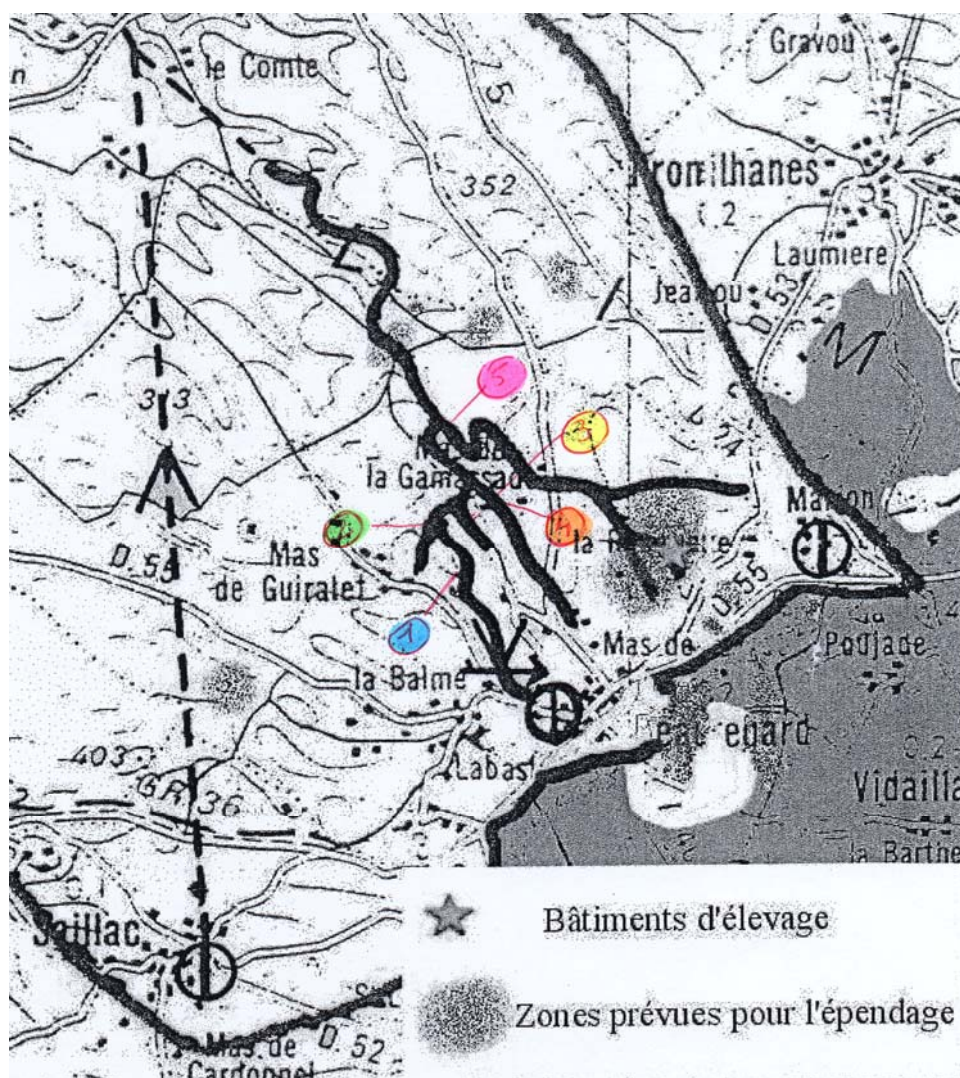
Carte ci-dessus :  
Positionnement des points de prélèvements d'eau dans le réseau de la Vayssière  
Campagne d'analyses de la DDAF du Lot - 1995  
Vue générale par rapport au projet envisagé d'extension d'élevage de veaux

On remarque, à la vue des résultats de ces analyses, « une dégradation nette de la qualité des écoulements karstiques entre la base du puits de l'igüe de la Vayssière et le point terminal des mesures à la confluence de la Mare au Diable », comme le souligne la DDAF 46 dans son expertise.

L'évolution croissante de ces mesures tout le long de la rivière souterraine est pour le moins éloquent et, sans aucun doute, liée à l'activité agricole menée en surface.

Le rapport de la DDAF 46 tire de ces analyses la conclusion suivante : « cette première campagne d'analyses fait nettement apparaître l'**impact des activités agricoles** (en particulier des élevages) sur la **qualité des eaux souterraines qui sont captées plus en aval aux sources de Crégols**, pour les besoins AEP du syndicat des eaux de Bournac ».

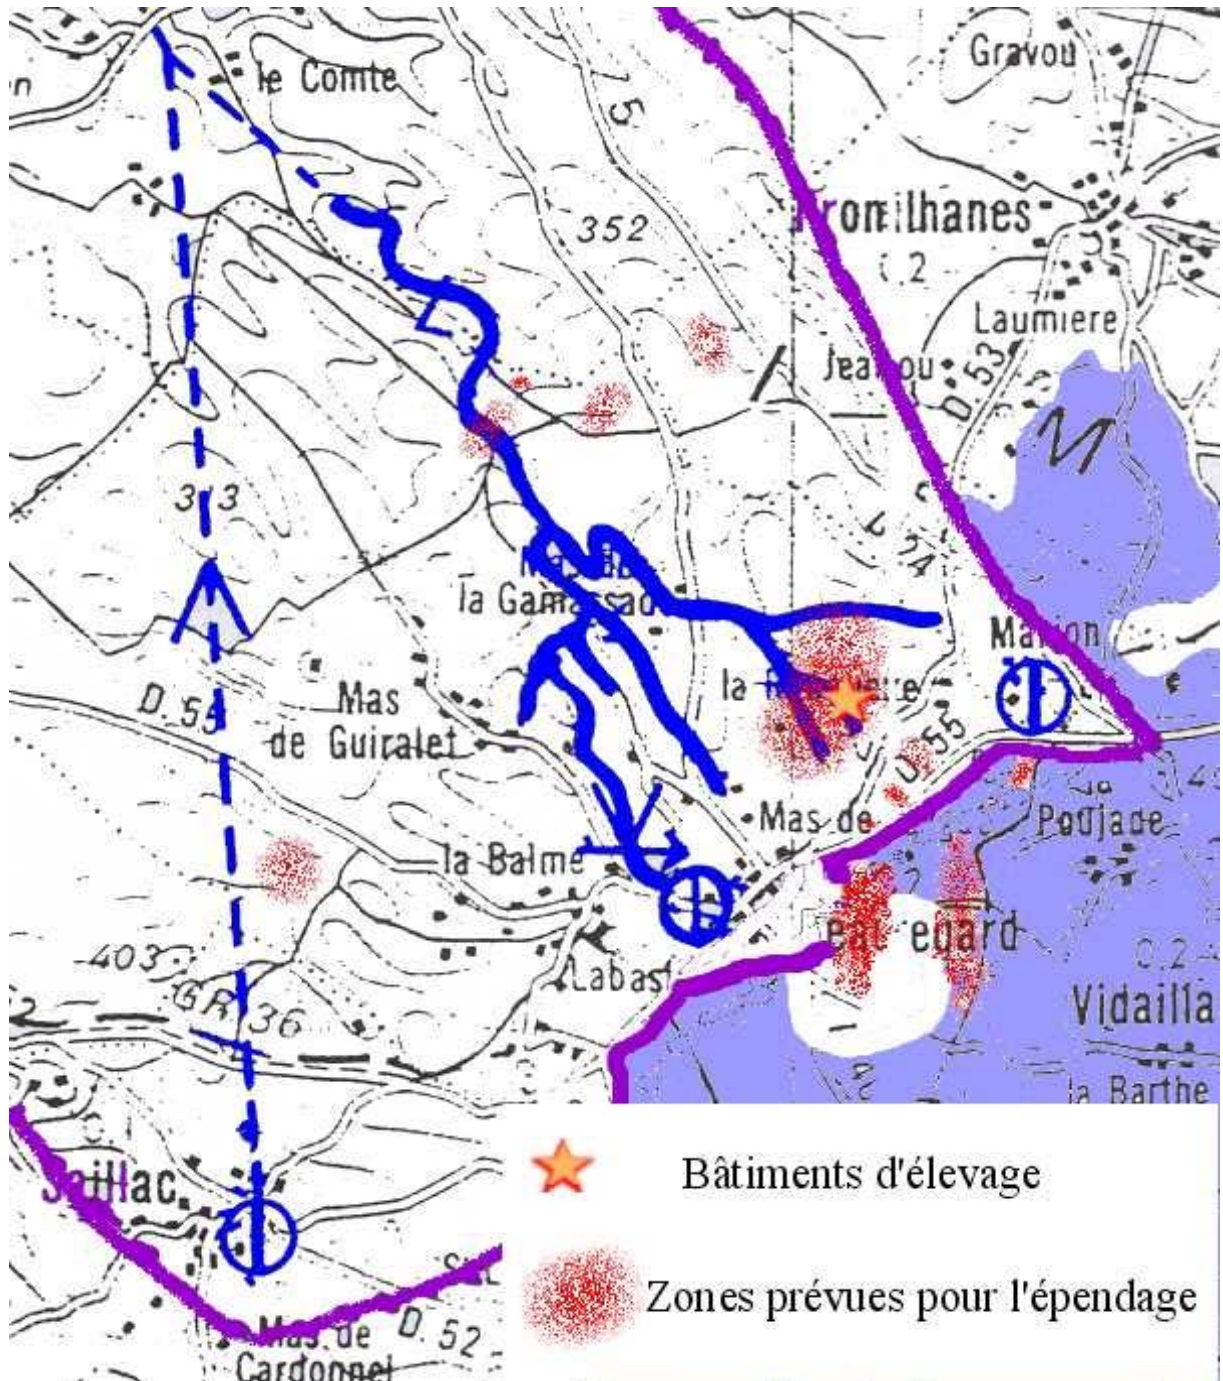
Position des bâtiments d'élevage et des zones d'épandage prévues par rapport au réseau souterrain de la Vayssière et aux principaux axes de drainage alimentant l'émergence karstique de Crégols

Le plan d'épandage présenté, met en avant de nombreuses **incohérences entre la liste des parcelles proposées, l'étude hydrogéologique et la réalité de terrain.**  
(voir la carte page suivante).

Des parcelles proposées, situées en zone de forte à très forte sensibilité et donc inaptées à l'épandage.

Report réalisé par « Les Spéléologues du Causse de Limogne-en-Quercy »

La carte de l'étude hydrogéologique souligne combien le plan d'épandage est imbriqué avec le réseau souterrain de la Vayssière.

A première vue, la zone d'épandage la plus à l'ouest, dans le secteur de Cahebiau, serait relativement éloignée du réseau de la Vayssière mais elle se situe quasiment dans le cœur de la gouttière synclinale, sur l'axe de drainage le plus rapide du système de Crégols. De plus, un important chantier de désobstruction a été mené dans ces parcelles à l'emplacement d'un gouffre qui s'était ouvert il y a quelques années.

Le plan d'épandage est étroitement lié et a donc un impact direct sur le réseau de la Vayssière et, plus généralement, sur le système de Crégols.
